ОПРЕДЕЛЕНИЕ ПРИЧИН РАЗРУШЕНИЯ НОЖЕЙ ДЛЯ РУБКИ МЕТАЛЛОЛОМА НА ПРЕСС-НОЖНИЦАХ РС-1200 В КОПРОВОМ ЦЕХЕ ОАО «БЕЛОРУССКИЙ МЕТАЛЛУРГИЧЕСКИЙ ЗАВОД – УПРАВЛЯЮЩАЯ КОМПАНИЯ ХОЛДИНГА «БМК»

DEFINITION OF CAUSES OF DESTRUCTION OF KNIVES FOR THE CHOPPING OF SCRAP METAL ON RS-1200 PRESS SCISSORS IN DROP-HAMMER PLANT OF THE JSC «BELARUSIAN STEEL WORKS – MANAGEMENT COMPANY OF HOLDING «BMC»

*И. А. КОВАЛЕВА, Н. А. ХОДОСОВСКАЯ, А. И. РОЖКОВ, ОАО «БМЗ – управляющая компания холдинга «БМК», г. Жлобин, Гомельская обл., Беларусь, ул. Промышленная, 37.
E-mail: nl.icm@bmz.gomel.by, veng.icm@bmz.gomel.by.*

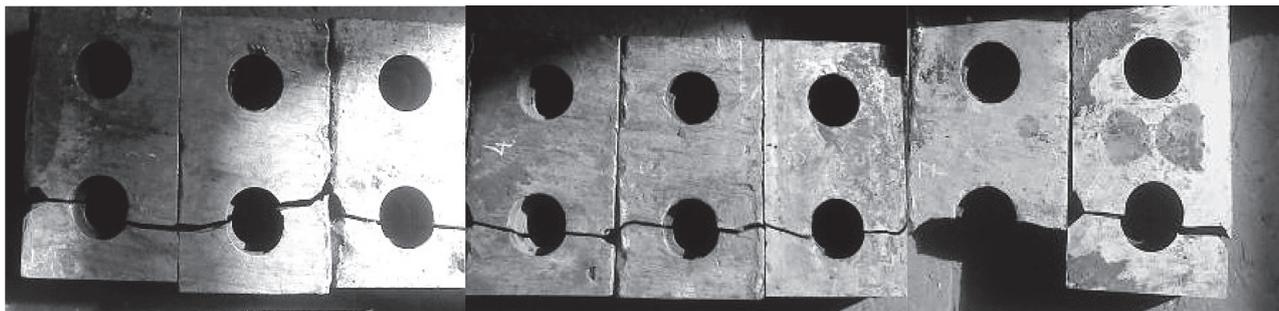
В копровом цеху ОАО «Белорусский металлургический завод – управляющая компания холдинга «Белорусская металлургическая компания» за несколько дней преждевременно вышли из строя восемь ножей, которые были установлены на пресс-ножницах РС-1200. Разрушение произошло в районе отверстий. Внешний вид разрушенных деталей показан на рис. 1.

Рис. 1. Внешний вид разрушенных ножей

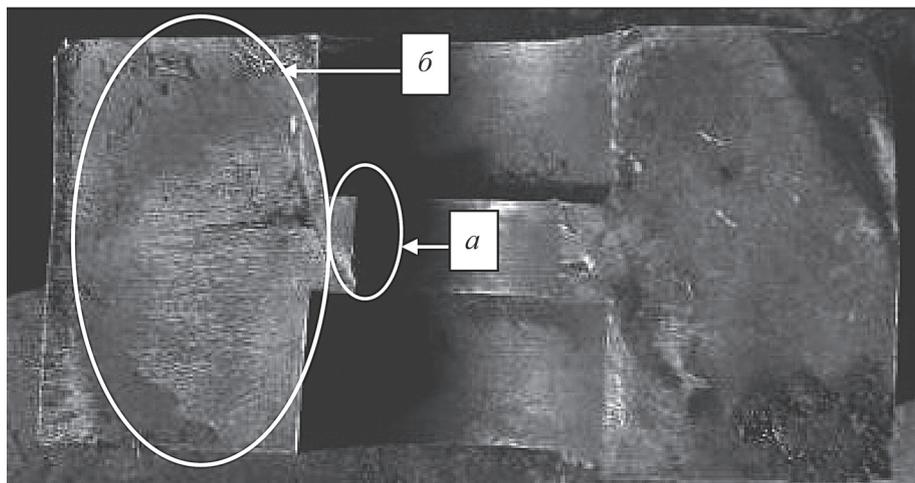
Для детального выявления причин разрушения был проведен анализ разрушения по излому в районе отверстия. Была установлена последовательность в разрушении детали и определено место зарождения трещины. Данный излом определяется как усталостный с четко выраженными зонами усталостного разрушения, характеризующихся мелкозернистой поверхностью, и зоной статического излома – остальной части сечения с волокнистым строением. В изломе обнаружены следующие характерные зоны (рис. 2):

Рис. 2. Излом в районе отверстия

а) зарождение, развитие и ускоренное распространение усталостной трещины (макроскопический локальный участок в районе отверстия);

б) окончательное быстрое разрушение (статическое разрушение или зона долома).

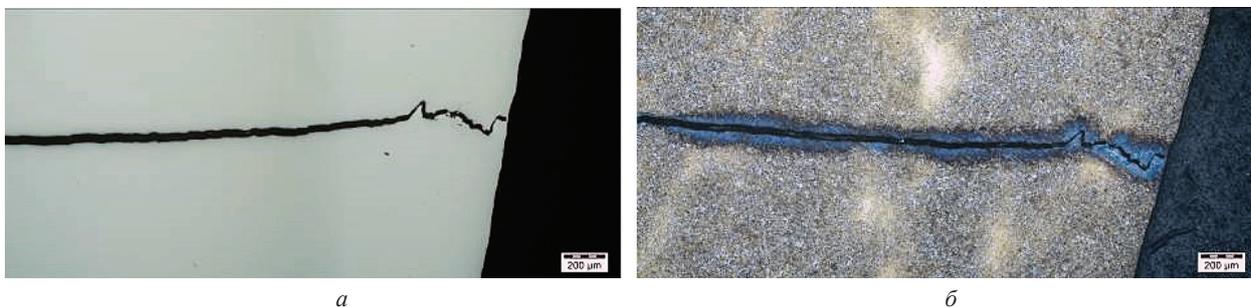
Рис. 3. Микроструктура в районе обнаруженной трещины: *a* – микрошлиф не травлен; *б* – после травления в реактиве «Nital». $\times 50$

При исследовании микроструктуры образца № 3 (район разрушения возле отверстия) в светлом поле зрения с помощью инвертированного металлографического микроскопа был обнаружен узкий разрыв металла в виде извилистой линии, направленный перпендикулярно поверхности, конец дефекта носит ступенчатый характер. Грубых неметаллических включений в районе трещины не обнаружено. После травления в реактиве «Nital» изменений микроструктуры вокруг дефекта не наблюдается, что характерно для трещины напряжения (рис. 3).

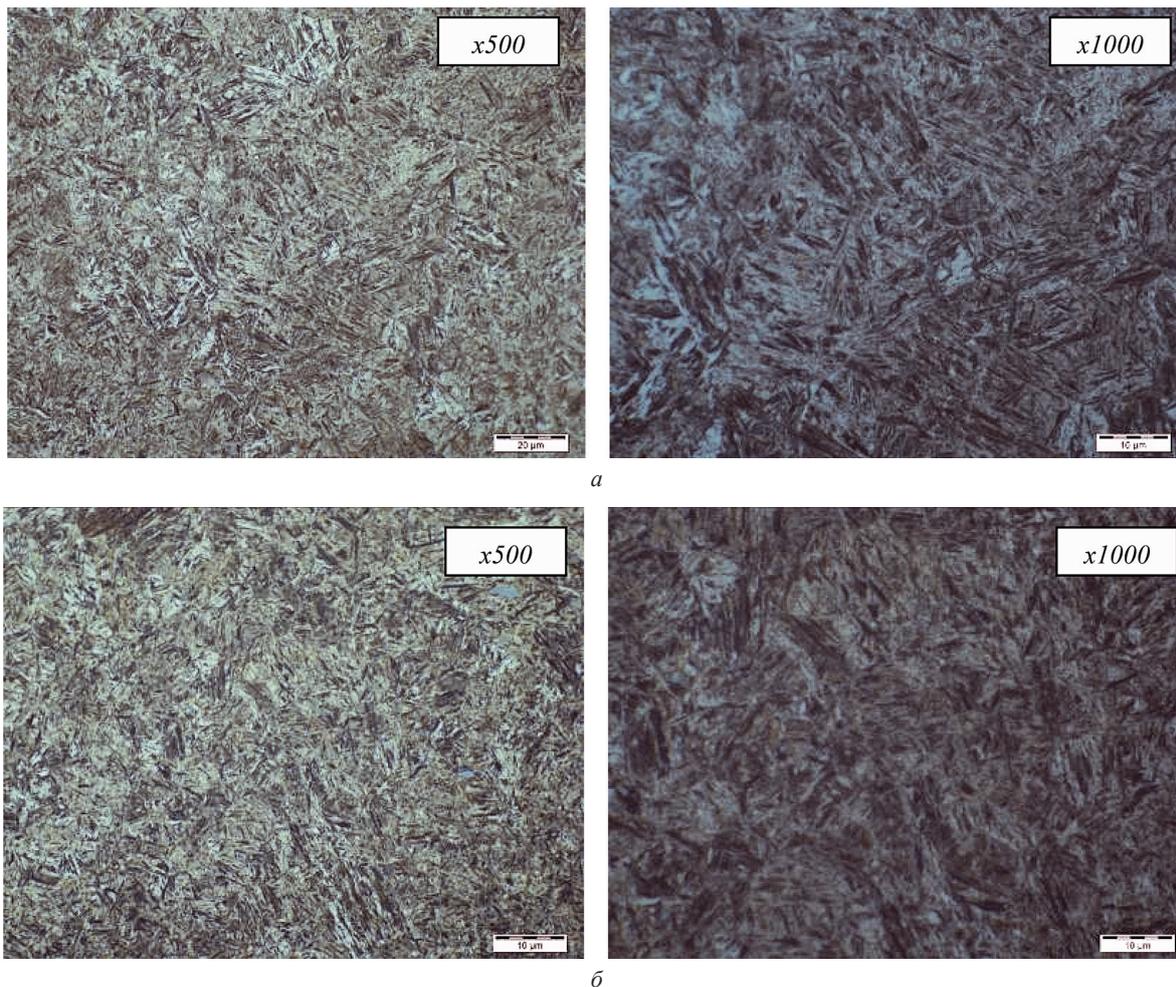
Рис. 4. Микроструктура образцов: а – № 3; б – № 5

Микроструктура исследуемых образцов представляет собой отпущенную структуру, в которой появляется игольчатость (отпущенный мартенсит). Между иглами мартенсита выявляются тонкие прослойки остаточного аустенита (рис. 4). В образце № 3 иглы мартенсита несколько крупнее (рис. 4, а).

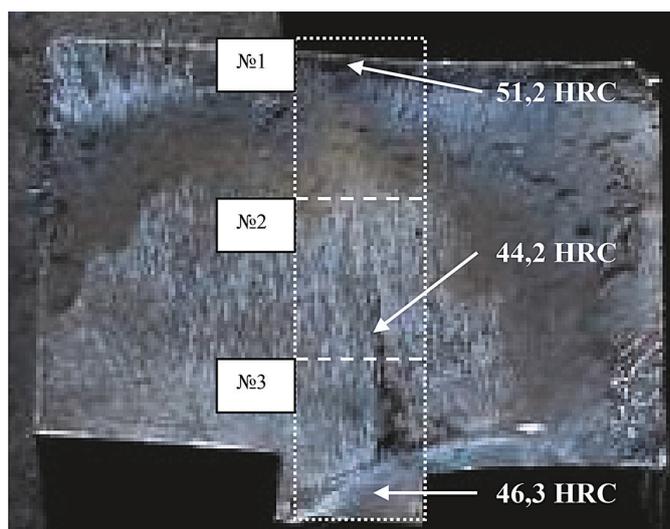
- разрушенный нож – № 1 (поверхность ножа) – 51,2 HRC; № 2 (район разрушения) – 44,2 HRC; № 3 (район разрушения возле отверстия) – 46,3 HRC (рис. 5);

Замер твердости образцов № 2, 3 показал отклонение результатов от заданных в чертеже (48–52HRC) в отличие от результатов образцов № 4, 5, значения которых соответствуют требованиям.

Рис. 5. Схематичное изображение распределения результатов замеров твердости по излому в разрушенном ноже

На основании полученной информации был сделан вывод, что причинами, повлиявшими на низкую стойкость ножей, явились низкие значения твердости, полученные из-за нарушений при термообработке у производителя, связанные со следующими факторами:

- а) недостаточно быстрое охлаждение вследствие нагревания закалочной жидкости или ее загрязнение;
- б) низкая температура закалки, а также недостаточная выдержка при нагреве под закалку;
- в) перегрев детали под закалку, который вызывает крупнозернистость аустенита и образование напряженного и хрупкого крупноигльчатого мартенсита.

Проведенная работа позволила оперативно принять корректирующие мероприятия у производителя с целью предотвращения повторения преждевременного разрушения ножей, а также обеспечить безаварийность работы оборудования и стабильность технологического процесса переработки металлолома.
