### ТРАНСФОРМАЦИЯ ПОПЕРЕЧНЫХ ТРЕЩИН НЕПРЕРЫВНОЛИТОЙ ЗАГОТОВКИ В ПРОКАТЕ

*Н. А. ГЛАЗУНОВА, начальник лаборатории металловедения центральной заводской лаборатории, ntv.czl@bmtz.gomel.by; С. В. СТЕФАНОВИЧ, ведущий инженер лаборатории металловедения центральной заводской лаборатории; В. С. ПУТЕЕВ, заместитель начальника технического управления (по металлургическому производству) (ОАО “Белорусский металлургический завод – управляющая компания холдинга “Белорусская металлургическая компания”, Республика Беларусь, г. Жлобин)*

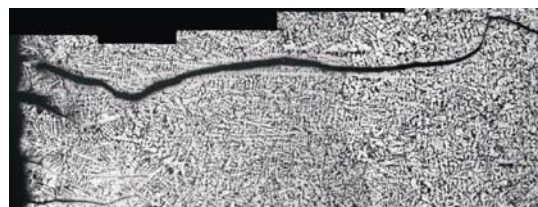
При исследовании продольного сечения микрошлифов выявлены множественные трещины. Ширина раскрытия трещин различна — от 0,01 до 0,3 мм, глубина залегания в исследуемом сечении — до 10 мм (рис. 4).

**Рис. 4.** Микроструктура в зоне поперечных трещин в продольном сечении микрошлифа НЛЗ после травления в реактиве Nital,  $\times 50$

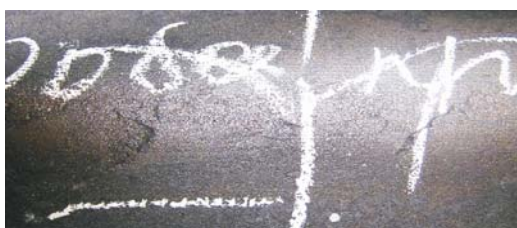
При визуальном осмотре поверхности проката, полученного с дефектных НЛЗ, выявлены поверхностные дефекты в виде несплошностей, представляющих собой разрывы металла продольной и поперечной ориентации, местами языкообразной формы [6]. Степень развития дефектов зависит от глубины и места расположения трещин на исходной НЛЗ. Дефекты, место расположения которых соответствует грани НЛЗ, имеют меньшее раскрытие (рис. 5), дефекты, месторасположение которых соответствует ребру исходной заготовки, имеют вид грубых рванин (рис. 6).

**Рис. 5.** Внешний вид дефектов поверхности проката (расположение дефекта соответствует одной из больших граней НЛЗ)

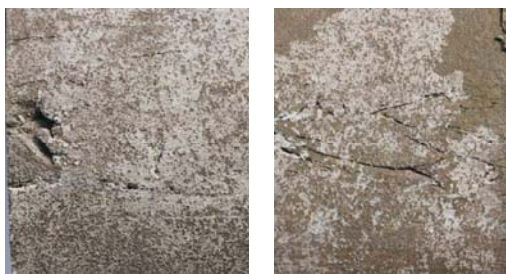
**Рис. 6.** Внешний вид дефектов поверхности проката (расположение дефекта соответствует ребру НЛЗ)

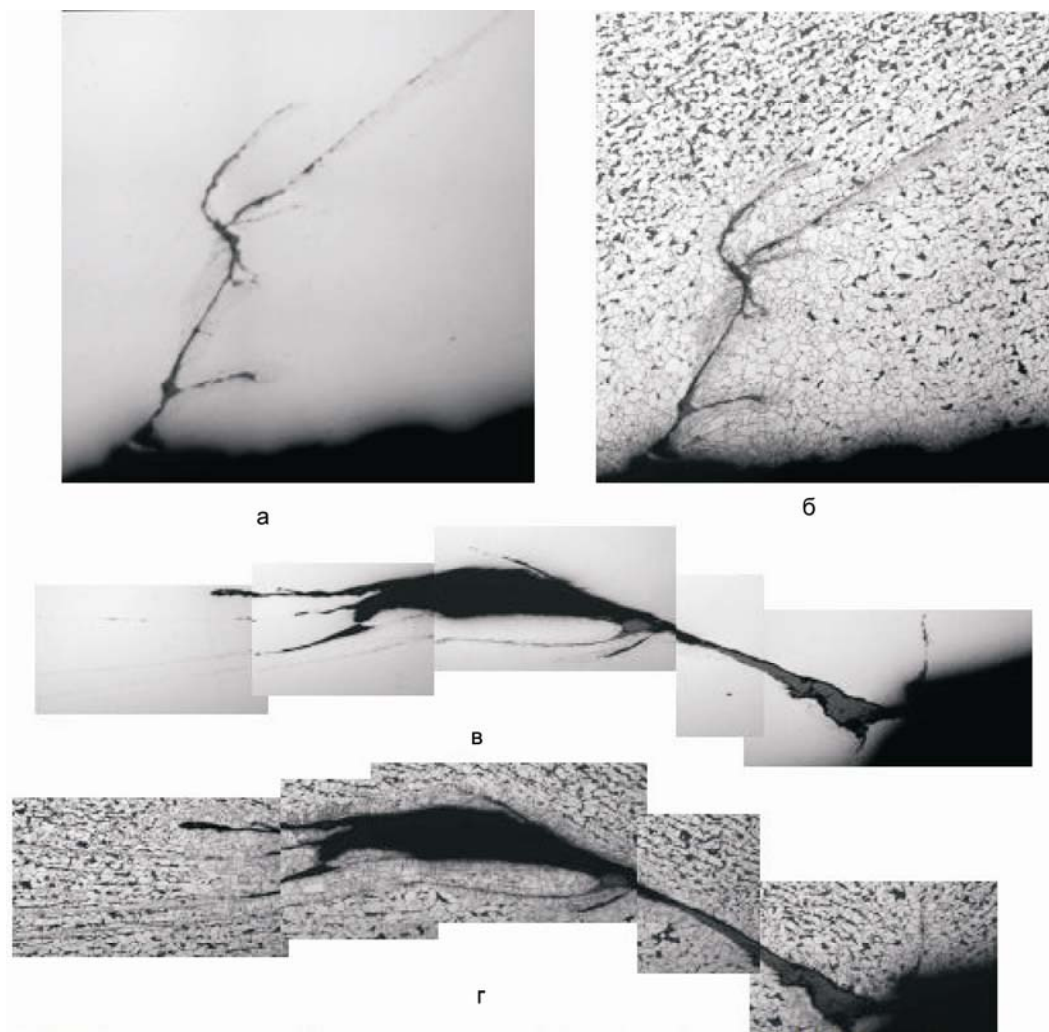
Для металлографического исследования в местах расположения дефектов на поверхности проката вырезаны поперечные образцы. На поперечных микрошлифах полости дефектов имеют несколько ответвлений, стенки полостей извилистые, вокруг и в продолжение ветвей полостей наблюдается скопление мелких глобулярных оксидов, массивное обезуглероживание (рис. 7, 8). Дефекты поверхности проката классифицированы как раскатанные трещины (поперечные) [7]. Глубина трещин в исследуемых сечениях составила 0,6–3,5 мм.

**Рис. 7.** Микроструктура в зоне дефектов (расположение дефектов соответствует одной из больших граней) в поперечном сечении микрошлифов горячекатаной заготовки диам. 100 мм: а, в — шлиф не травлен; б, г — шлиф после травления в реактиве Nital,  $\times 100$

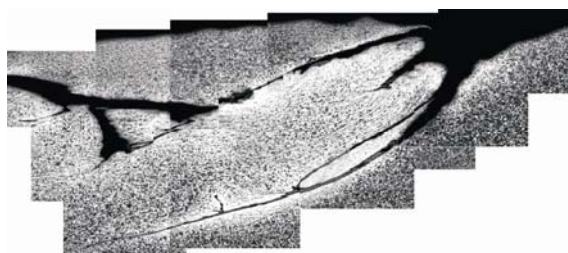
**Рис. 8.** Микроструктура в зоне дефектов (расположение дефекта соответствует одному из ребер) в поперечном сечении микрошлифа горячекатаной заготовки диам. 100 мм после травления в реактиве Nital,  $\times 100$

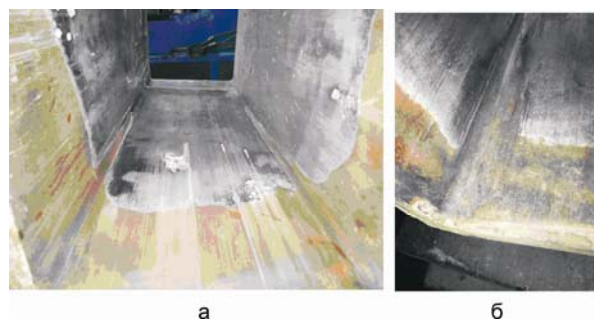
Как уже отмечалось, причины образования поперечных трещин (по ребру или грани слитка) различны. В данном случае были известны нарушения при разливке стали, которые явились причинами образования поперечных трещин — это использование гильзы кристаллизатора, стойкость которой превышала допустимую, и использование опытной шлакообразующей смеси от альтернативного поставщика, которая не подошла для данной марки стали. Для каждой марки стали подбирается соответствующая шлакообразующая смесь по параметрам вязкости, температуры плавления, химического состава и влиянию на качество поверхности слитка.

Стойкость гильзы кристаллизатора определяется состоянием покрытия и наличием механических повреждений. Согласно рекомендациям изготовителя для данного сортамента стойкость гильзы составляет 500 плавов. Для эксперимента металл разливался в гильзу кристаллизатора, при осмотре которой выявлен износ нижней части (рис. 9). Покрытие на углах гильзы разрушено, оголилась медная основа, из-за чего изменяется теплопроводность такой гильзы и условия кристаллизации (увеличивается теплоотвод в углах кристаллизатора).

**Рис. 9.** Внутренняя поверхность кристаллизатора: а — износ нижней части; б — отсутствие покрытия в углах кристаллизатора
