## ВЛИЯНИЕ РАБОТЫ УСТАНОВКИ ГИДРОСБИВА НА КАЧЕСТВО ПОВЕРХНОСТИ ПРОКАТА

*Н. А. ГЛАЗУНОВА, Ю. А. ПОТАПЕНКО, ОАО «БМЗ – управляющая компания холдинга «БМК», г. Жлобин, Гомельская обл., Беларусь, ул. Промышленная, 37. E-mail: nmv.czl@bmz.gomel.by. Тел.: (+375 2334) 54343.*

*Для определения причины некачественного удаления окалины перед горячей деформацией исследовали эффективность работы установки гидросбива и состояние поверхности границы раздела металл – окалина.*

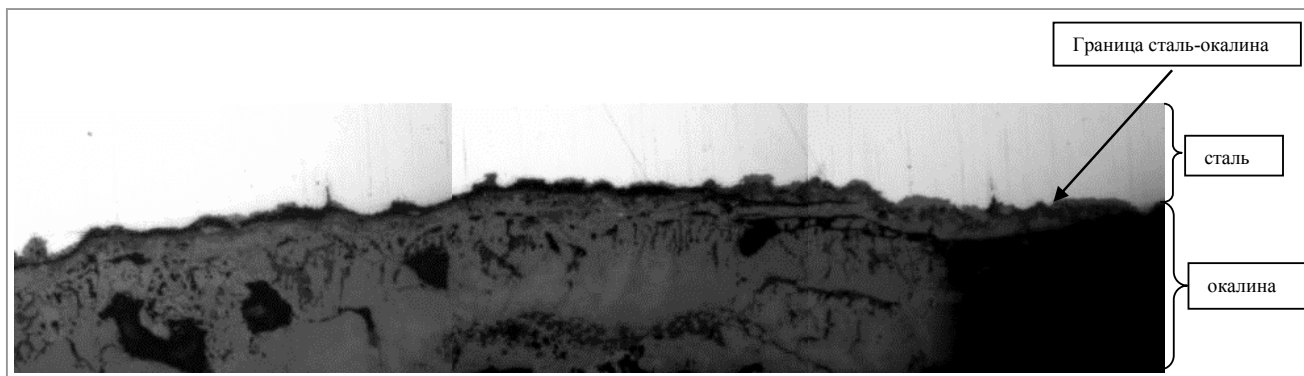
В случаях, когда проникновение оксидов в глубь металла по границам зерен отсутствует или весьма незначительно и между сталью и окалиной имеется четкая граница (рис. 1), при гидросбиве и пластической деформации окалиноудаление происходит без особых затруднений, при этом поверхность отрыва достаточно гладкая.

Рис. 1. Четкая граница между сталью и окалиной на образце заготовки после нагрева под прокатку по соответствующему режиму.  $\times 500$

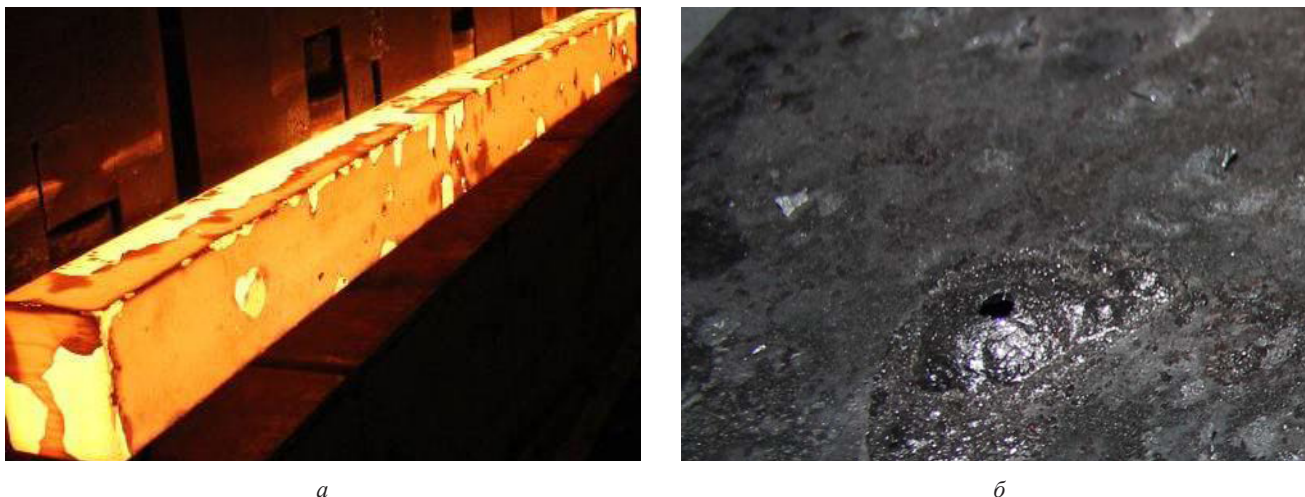
Исследовали фрагмент заготовки после нагрева в нагревательной печи с нарушением режима (завышена температура и время нагрева), на поверхности которой после прохождения через установку гидросбива остались значительное количество так называемой «липкой окалины» (рис. 2, *а*) и участки расплавленной окалины (рис. 2, *б*), имеющей прочную связь с металлической поверхностью.

Рис. 2. Поверхность заготовки после гидросбива: *а* – с неудалившейся окалиной; *б* – участки расплавленной окалины

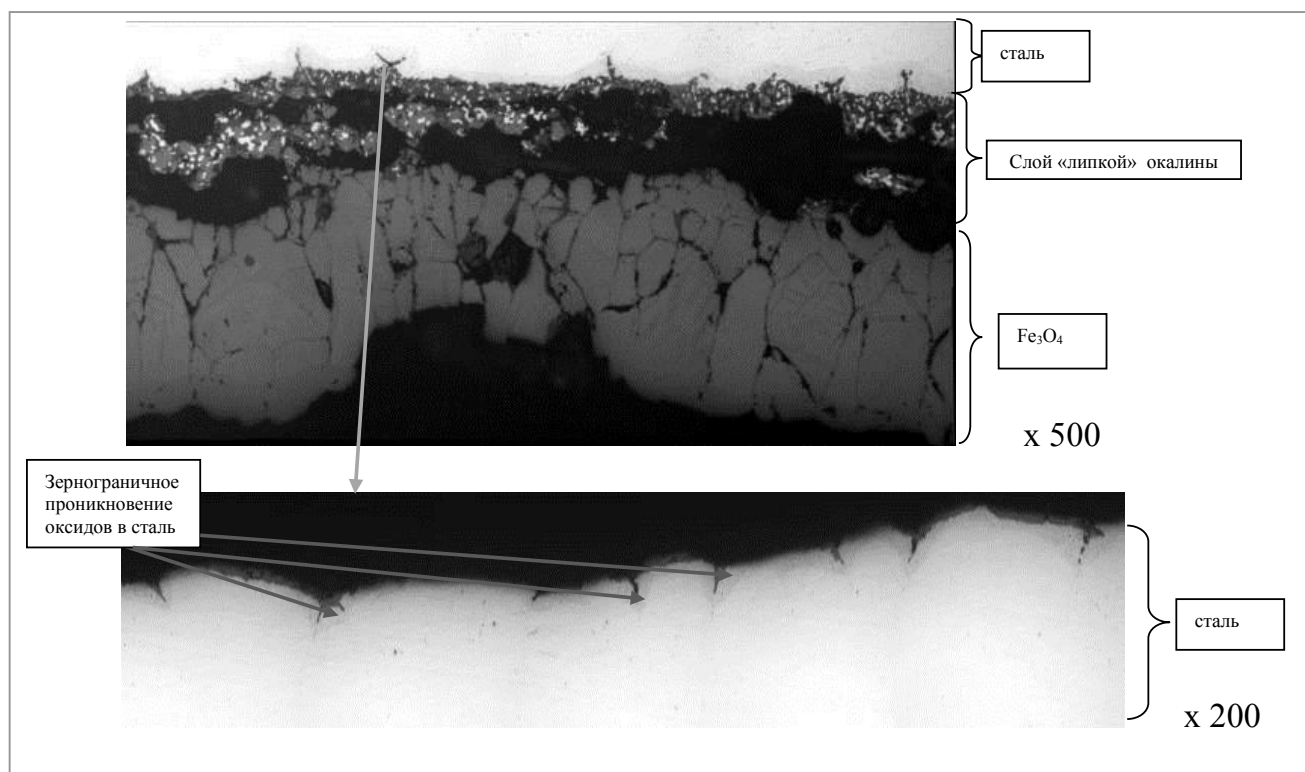
В зоне с неудалившейся окалиной исследовали поверхность с помощью оптического микроскопа. При исследовании выявили, что между окалиной и металлом имеется слой так называемой «липкой» окалины из-за проникновения оксидов в глубь металла по границам зерен, четкая линия раздела окалина-металл полностью отсутствует (рис. 3).

Рис. 3. Поверхностная окалина в поперечном сечении микрошлифа заготовки, которая не удалась после прохождения через установку гидросбива

Соблюдение технологии нагрева (отсутствии перегрева стали и подплавления окалины) позволило предотвратить образование «липкой окалины» и уменьшить сцепление окалины с поверхностью металла, что значительно улучшило условия удаления окалины с поверхности заготовки на установке гидросбива перед горячей деформацией (рис. 4, *в*).

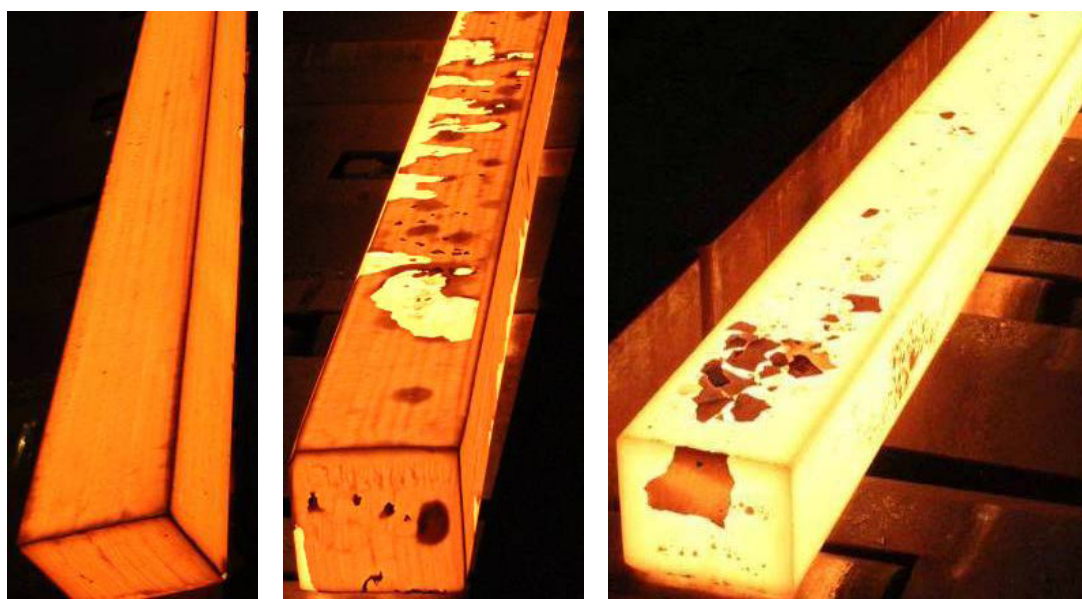
Рис. 4. Внешний вид непрерывнолитой заготовки после нагрева перед деформацией:  
*а* – отключена установка гидросбива; *б* – неудовлетворительная работа установки гидросбива;  
*в* – удовлетворительная работа установки гидросбива

Когда процесс прокатки заготовки проводили с отключенной установкой гидросбива, окалина полностью сохранилась на поверхности заготовки (рис. 4, *а*). При недостаточном давлении воды наблюдается не полное удаление окалины (рис. 4, *б*). Когда процесс прокатки заготовки проводили с удовлетворительно работающей установкой гидросбива, наблюдается полное удаление окалины с поверхности заготовки (рис. 4, *в*).

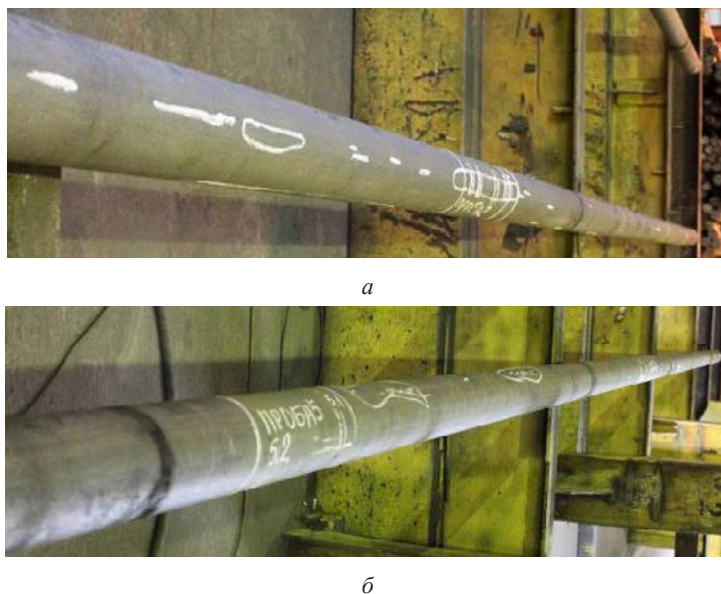
Рис. 5. Расположение дефектов на поверхности горячекатаного металла:

Поверхность горячекатаного проката исследовали визуально и магнитопорошковым методом. На прокате после полного удаления гидросбивом окалины поверхностные дефекты не выявлены. На заготовках, прокатанных с неудовлетворительной работой установки гидросбива и с отключенной системой гидросбива, визуальными различимых дефектов не обнаружено. После исследования поверхности проката магнитопорошковым методом выявлены короткие штрихообразные поверхностные дефекты, место расположения которых отмечено маркером (рис. 5, 6).

*а* – прокатанного без удаления окалины с поверхности НЛЗ;

*б* – прокатанного после неполного удаления с поверхности НЛЗ печной окалины гидросбивом

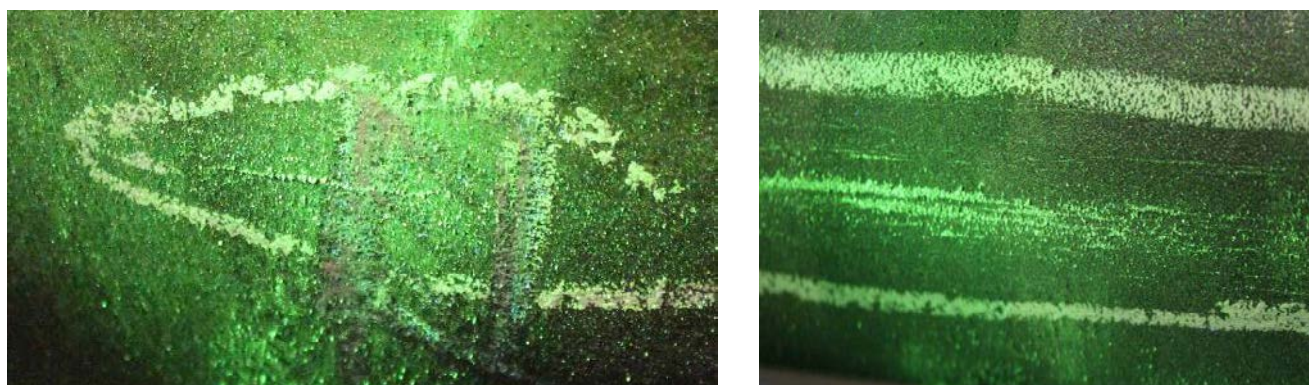
Рис. 6. Внешний вид дефектов на поверхности горячекатаного металла при исследовании магнитопорошковым методом

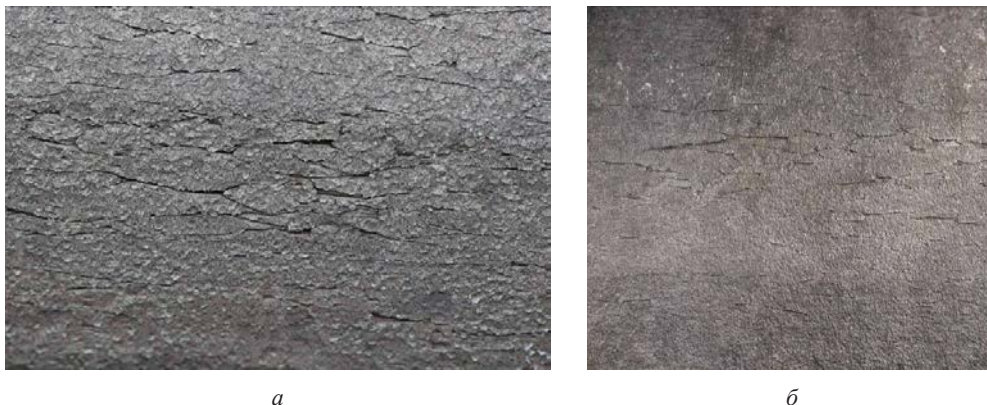
Рис. 7. Поверхность горячекатаного проката после удаления поверхностной окалины:

На поверхности горячекатаных проб после удаления поверхностной окалины методом горячего травления в 50%-ном растворе  $\text{СНl}$  наблюдаются групповые продольные штрихообразные несплошности, вытянутые вдоль направления деформации различной протяженностью (рис. 7).

*a* – от пробы, прокатанной без гидросбива; *б* – от пробы, прокатанной с неудовлетворительным удалением окалины гидросбивом

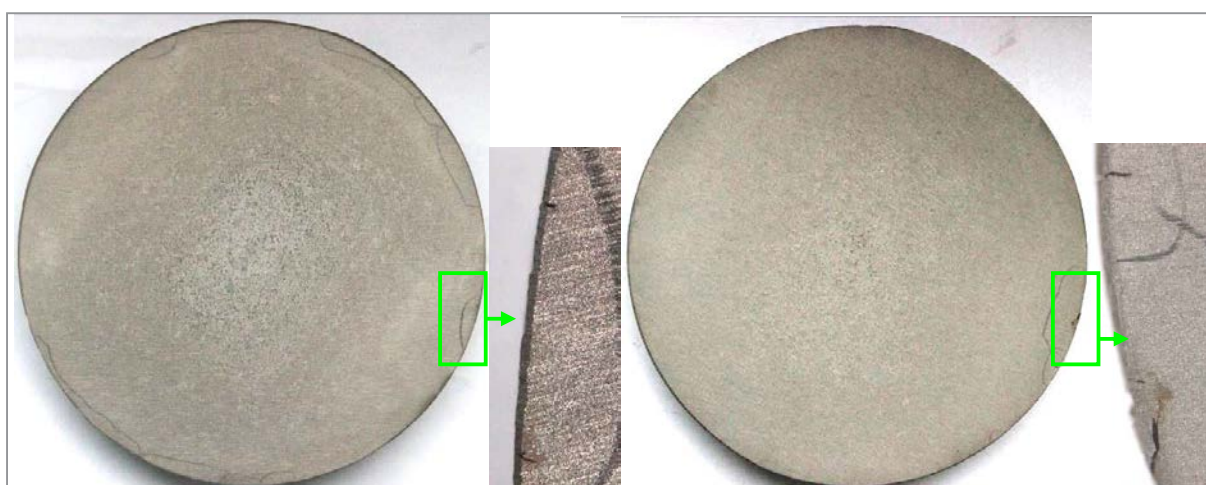
При исследовании поперечных макро- и микрошлифов обнаружены групповые и единичные полости, заполненные окалиной. В зоне дефектов наблюдается незначительное поверхностное обезуглероживание [Справочник-атлас «Дефекты стальных заготовок и металлопродукции». Минск: Государственное предприятие «СтройМедиаПроект», 2019]. Дефекты классифицированы по ГОСТ 21014-88 как «вкатанная окалина» глубиной залегания в исследуемых сечениях на пробе с неудовлетворительным удалением окалины до 1,0 мм; на пробе, прокатанной без гидросбива, – до 1,5 мм (рис. 8–11).

Рис. 8. Дефекты в поперечном сечении макротемплетов

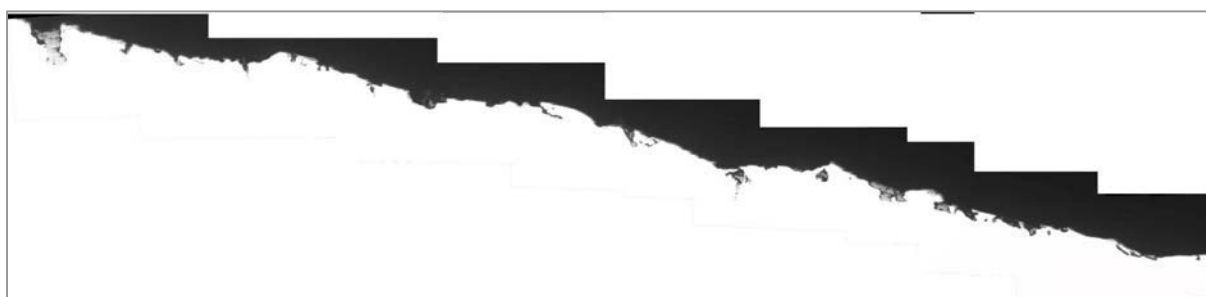
Рис. 9. Дефекты «вкатанная окалина» на поверхности проката в поперечном сечении микрошлифа. х 200

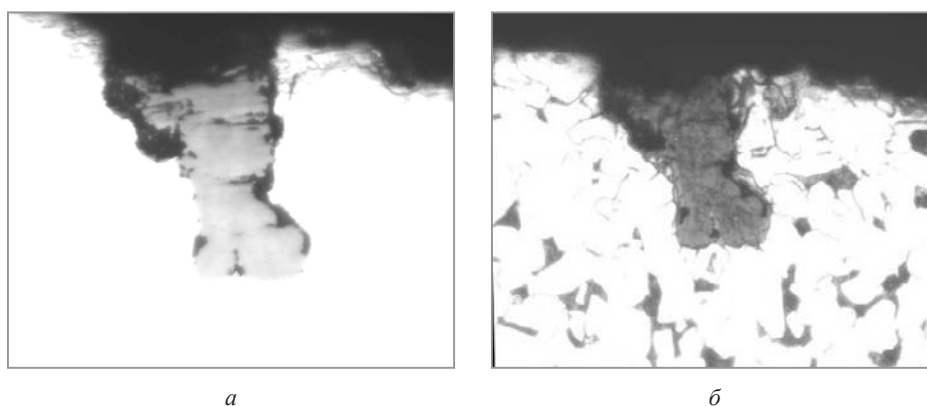
Рис. 10. Поверхностные дефекты «вкатанная окалина» в поперечном сечении микрошлифа пробы, прокатанной с неудовлетворительным удалением окалины гидросбивом: *a* –шлиф не травлен; *б* – после травления в реактиве «Nital». *a, б* – х 200

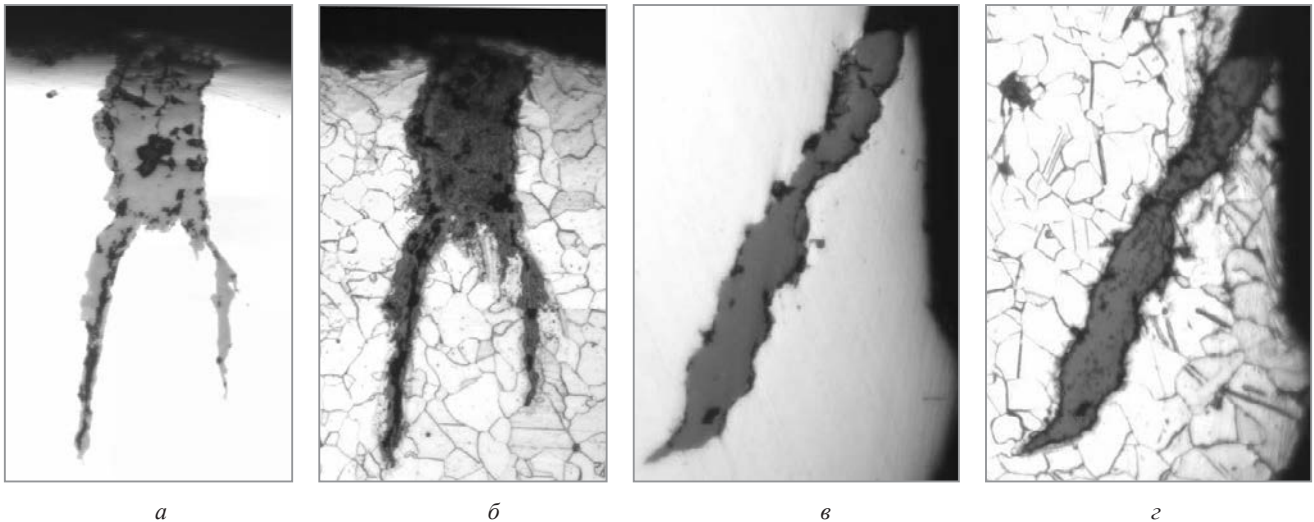
Рис. 11. Поверхностные дефекты «вкатанная окалина» в поперечном сечении микрошлифа пробы, прокатанной без удаления окалины гидросбивом: а, в – шлиф не травлен; б, з – после травления в реактиве «Nital». а – з – х 200
