ИССЛЕДОВАНИЕ ПРИРОДЫ ДЕФЕКТОВ НА НАРУЖНОЙ ПОВЕРХНОСТИ ТЕРМООБРАБОТАННЫХ БЕСШОВНЫХ ТРУБ

О. В. РОЖКОВА, ОАО «БМЗ – управляющая компания холдинга «БМК», г. Жлобин, Гомельская область, Беларусь, ул. Промышленная, 37. E-mail: fht.czl@bmz.gomel.by; тел. +375 29 3058200

INVESTIGATION OF THE NATURE OF DEFECTS ON THE OUTER SURFACE OF HEAT-TREATED SEAMLESS PIPES

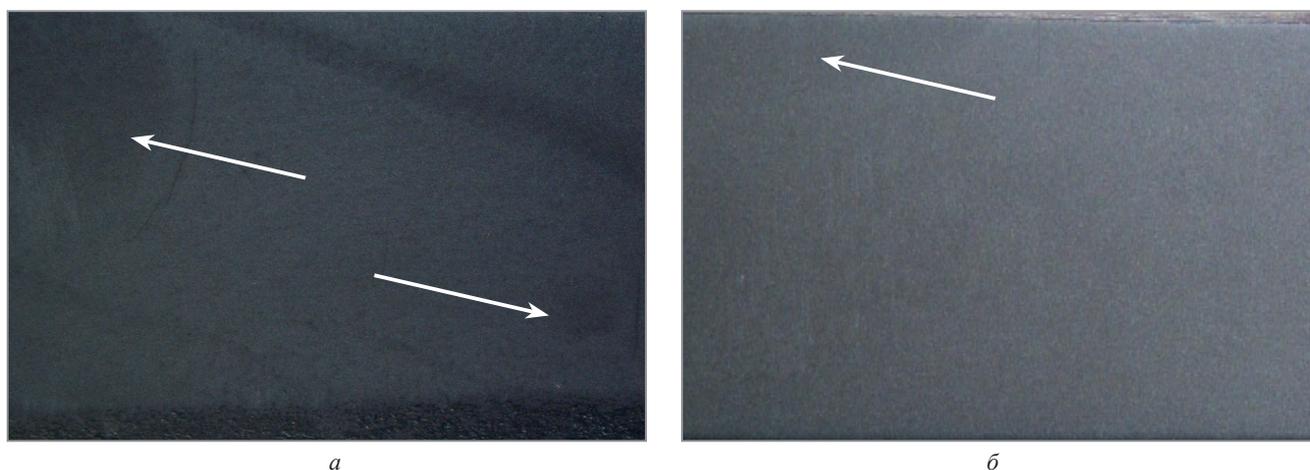
Рис. 1. Внешний вид микрошлифов труб после травления в реактиве «Nital 4%» (стрелкой показаны участки повышенной травимости): *а* – образец со сошлифованной поверхностью; *б* – образец продольного сечения

При визуальном осмотре образцов после травления в реактиве «Nital 4%» обнаружена явно выраженная микроструктурная неоднородность в виде участков повышенной травимости. Исследуемые трещины расположены вблизи участков повышенной травимости (см. рис. 1 *a*, *б*).

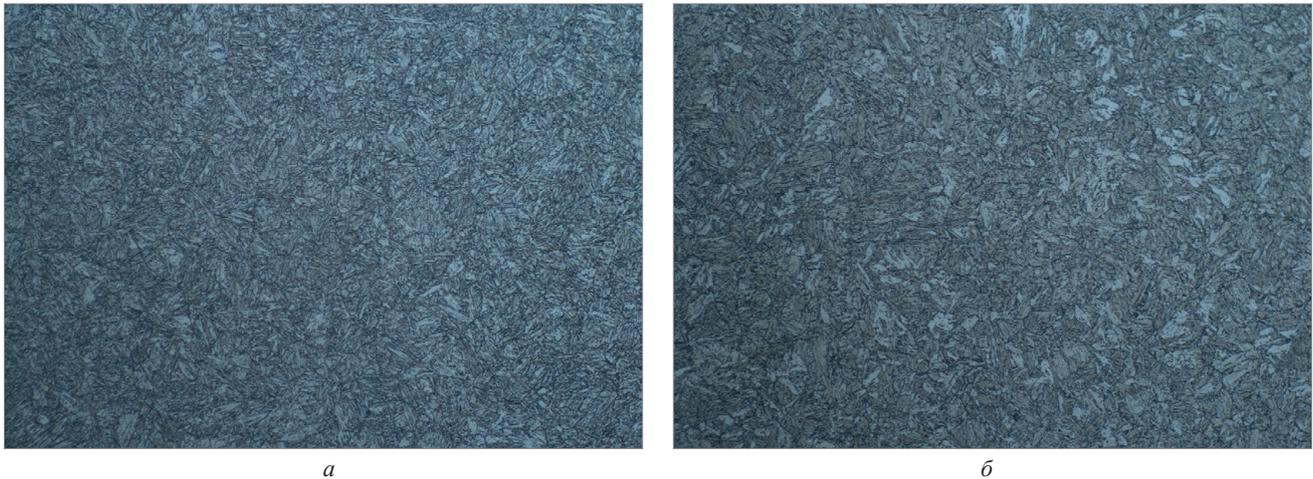
Рис. 2. Микроструктура образца трубы после травления в реактиве «Nital 4%». $\times 500$:
a – микроструктура основного металла; *б* – участок повышенной травимости

При исследовании микроструктуры выявлена неоднородность из-за наличия структурной составляющей с более низкой твердостью – феррит. Микроструктура основного металла представляет собой бейнит, участки со структурой, отличной от основного металла, имеют бейнито-ферритную структуру. Участки повышенной травимости классифицированы как мягкие пятна.

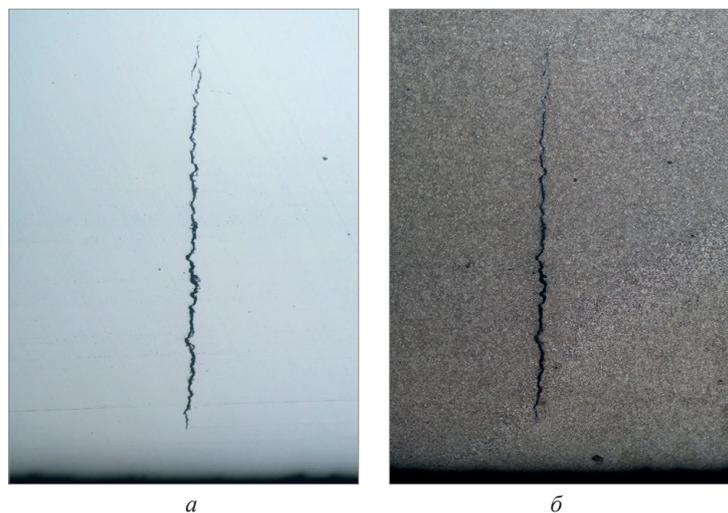
В результате исследования на всех образцах труб обнаружены извилистые полости, межкристаллитные, концы полостей тонкие, стенки полостей покрыты окалиной. Неметаллических включений в полостях и вдоль полостей дефектов не выявлено.

Рис. 3. Микроструктура образца трубы в зоне закалочной трещины. $\times 50$:
a – не травлено; *б* – после травления в реактиве «Nital 4%»

Дефекты образовались в процессе закалки из-за резкого перепада температур, вызвавшего неравномерность мартенситного превращения. Резкий перепад температур возник вследствие нарушения режимов термообработки (недостаточный прогрев или недостаточно интенсивное охлаждение).
