# ДЕФЕКТЫ НА НАРУЖНОЙ ПОВЕРХНОСТИ ГОРЯЧЕКАТАНЫХ БЕСШОВНЫХ ТРУБ

О. В. Рожкова

ОАО «Белорусский металлургический завод – управляющая компания холдинга «Белорусская металлургическая компания» (г. Жлобин, Республика Беларусь)

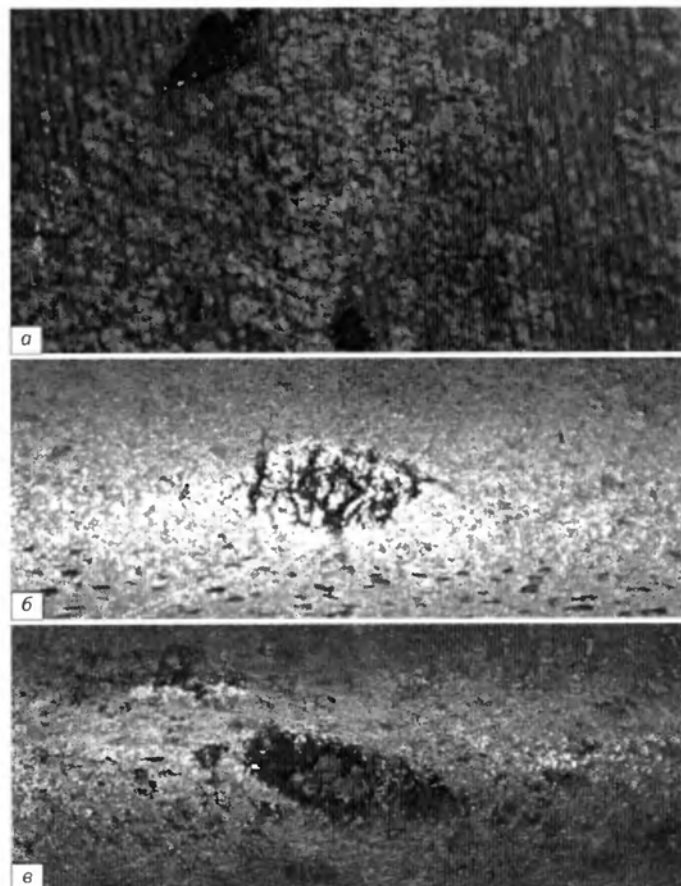
**1. Отпечатки (от вкатанной окалины)** представляют собой углубления, частично заполненные вкраплениями высокотемпературных оксидов металла темно-серого цвета, вдавленными в поверхность металла при деформации. Дефект имеет произвольную форму и расположение (рис. 1).

Дефект образуется в результате раскатки пятен неудаленной окалины или из-за попадания окалины из корзины прошивного стана. Причины дефекта: образование поверхностного слоя окалины, имеющего плотное сцепление с поверхностью заготовки в результате несоблюдения соотношения газ – воздух в нагревательной печи; падение соотношения газ – воздух ниже установленных пределов вследствие снижения температуры в нагревательной печи при длительных простоях стана; повышенная продолжительность нагрева; неудовлетворительная работа установки гидросбива окалины перед раскатным станом или редуционно-растяжным станом; загрязнение корзины

прошивного стана окалиной вследствие неудовлетворительной работы гидросбива окалины [1].

**Рис. 1.** Внешний вид отпечатков (от вкатанной окалины) на наружной поверхности: а – гильза; б, в – труба

Для предупреждения образования дефекта проводят следующие мероприятия: контроль атмосферы в нагревательной печи; своевременное снижение температуры по зонам печи при длительных простоях стана; своевременный контроль давления и расхода воды в установке гидросбива окалины, состояния форсунок; своевременная очистка корзины прошивного стана от окалины; ревизия форсунок гидросбива окалины.

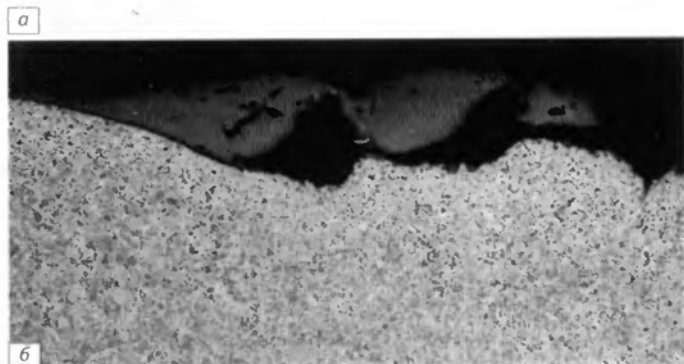
Полость дефекта «отпечатки (от вкатанной окалины)» заполнена частицами окалины серого цвета. Изменений микроструктуры вокруг дефектов либо нет, либо наблюдается частичное обезуглероживание (рис. 2).

**Рис. 2.** Отпечатки (от вкатанной окалины) в поперечном сечении микрошлифа: *а* — образец не травлен.  $\times 50$ ; *б* — после травления в 4 %-ном спиртовом растворе азотной кислоты.  $\times 50$

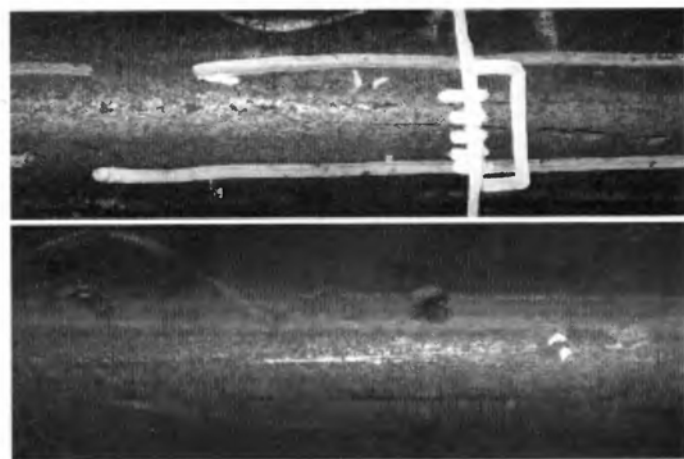
**2. Отпечатки (от налипаний на реборды вала)** представляют собой углубления на поверхности трубы, повторяющиеся через кратные промежутки, расположен-

**Рис. 3.** Внешний вид отпечатков (от налипания на реборды валка) на наружной поверхности труб

ные с одной, двух или трех сторон. Отпечатки вытянуты в направлении прокатки, повторяют форму и размер налипания на реборды валка. При образовании дефекта на ранних стадиях прокатки труб края отпечатков прикатаны [2] (рис. 3). Изменений микроструктуры вокруг отпечатков (от налипания на реборды валка) либо нет, либо наблюдается частичное обезуглероживание [2] (рис. 4). Образование дефекта происходит в результате налипания металла на реборды валков стана [2].

Для предупреждения образования дефекта проводят периодический осмотр рабочей поверхности валков и ее очистку при необходимости; не допускают повышенного износа рабочей поверхности валков, своевременно их заменяют.

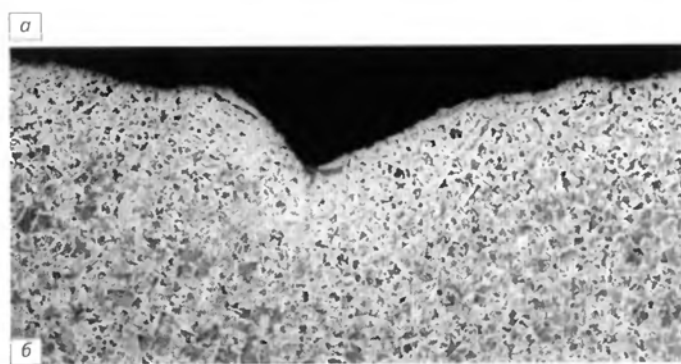
**Рис. 4.** Отпечатки (от налипания на реборды валка): *а* — образец не травлен.  $\times 50$ ; *б* — после травления в 4 %-ном спиртовом растворе азотной кислоты.  $\times 50$

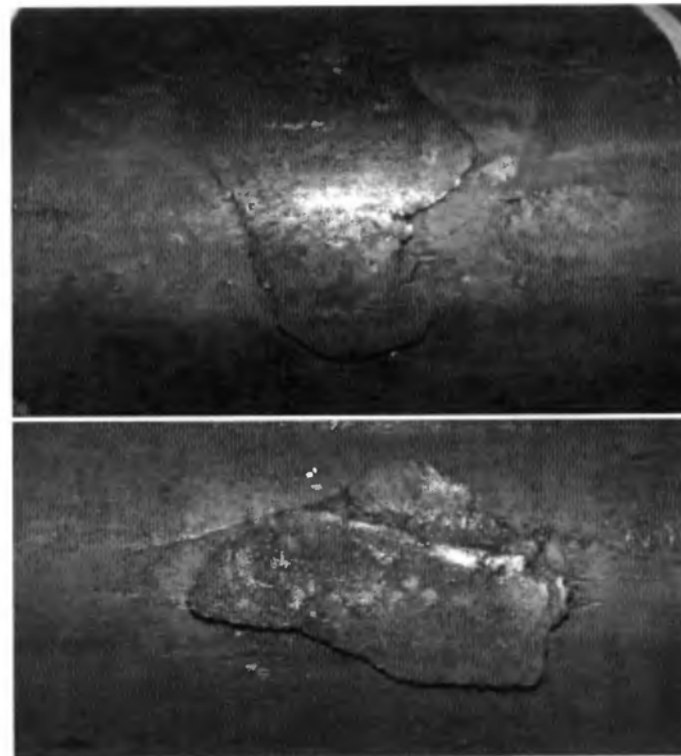
3. **Вкатанные металлические частицы** представляют прикатанные и частично приварившиеся к наружной поверхности трубы частицы металла неправильной формы произвольного расположения (рис. 5).

**Рис. 5.** Вкатанные металлические частицы на наружной поверхности трубы

Дефект «вкатанные металлические частицы» образуется в результате загрязнения межклетового пространства станов металлическими частицами, «ко-

ронками», заусенцами и др. Своевременная очистка межклетевого пространства станов при переходах либо профилактиках предупредит образование дефекта.

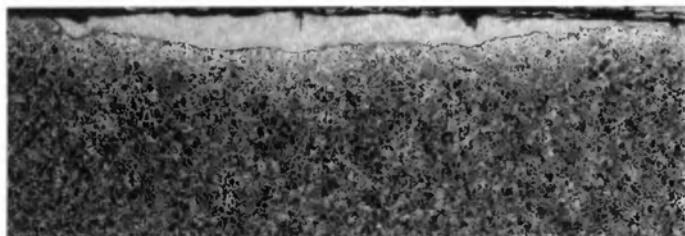
Полость углубления, в котором располагается металлическая частица, повторяет ее контуры и размеры, окислена. Микроструктура частицы отличается от структуры основного металла. Между металлической частицей и металлом трубы имеется четкая граница (рис. 6).

Рис. 6. Микроструктура в районе вкатанной металлической частицы после травления в 4 %-ном спиртовом растворе азотной кислоты.  $\times 50$

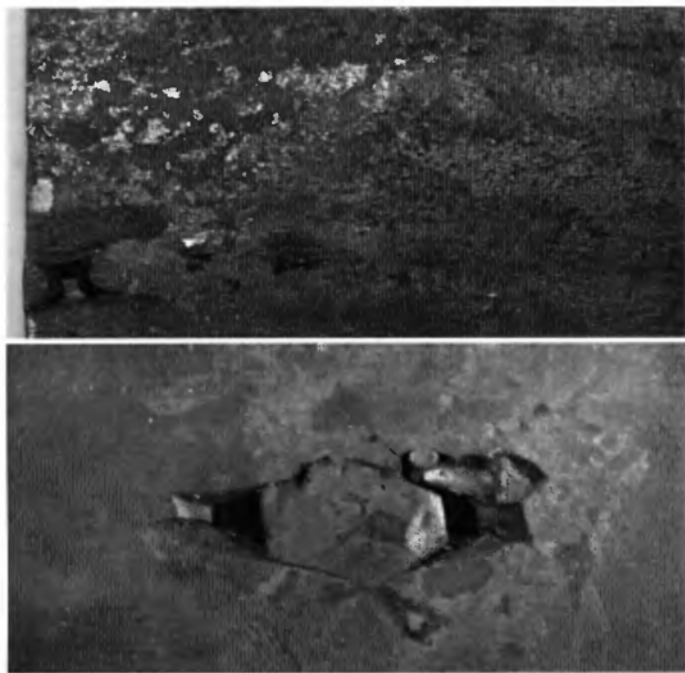
Рис. 7. Внешний вид инородных металлических включений

4. **Инородные металлические включения** представляют собой частицы разрушенного инструмента и оборудования трубопрокатных агрегатов, вкатанные в поверхность трубы. В местах выкрошивания таких частиц остаются полости, имеющие форму и размеры вкатанного в металл трубы предмета. Имеется граница раздела между включением и металлом трубы [2] (рис. 7).

К образованию дефекта приводят поломки прокатного инструмента или оборудования трубопрокатных агрегатов во время эксплуатации. Выкрошившиеся при этом металлические частицы вкатываются в металл труб [2]. Для предотвращения образования дефекта необходимо проводить своевременные профи-

лактические ремонты и заменять изношенные части оборудования.

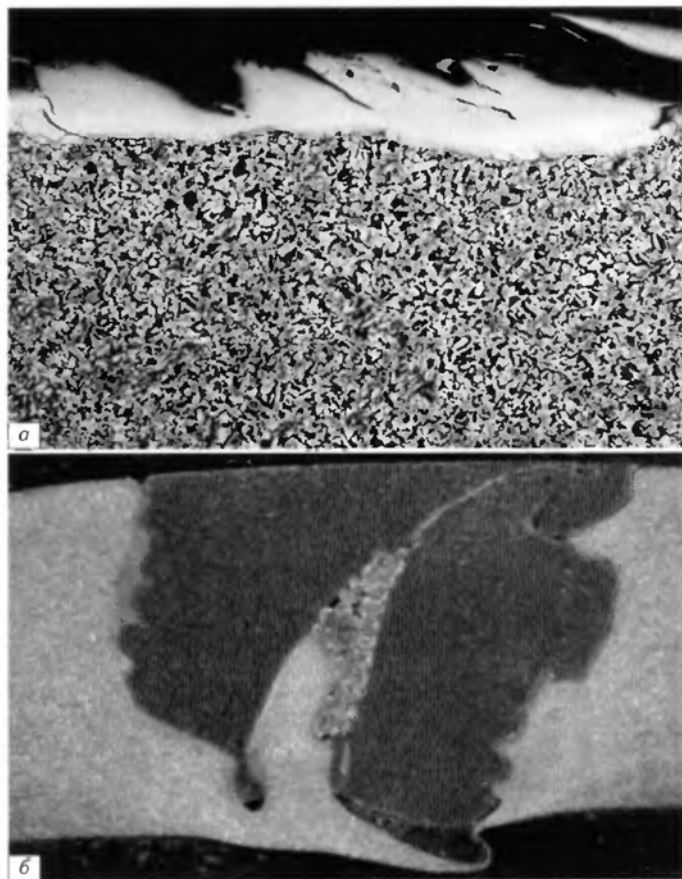
Полость углубления, в котором располагаются инородные металлические включения, окислена и повторяет их форму и размеры. В некоторых случаях наблюдается текстура деформации. Вдавленные инородные частицы и металл трубы имеют разную микроструктуру. Между металлом трубы и включением имеется четкая граница [2] (рис. 8).

Рис. 8. Инородные металлические включения в поперечных микрошлифах после травления в 4 %-ном спиртовом растворе азотной кислоты: а —  $\times 100$ ; б —  $\times 50$
