КОМПЛЕКСНЫЕ МЕТАЛЛОГРАФИЧЕСКИЕ ИССЛЕДОВАНИЯ ПОВЕРХНОСТНОГО ДЕФЕКТА «СЕТЧАТЫЕ ТРЕЩИНЫ»

ОАО «БМЗ» – управляющая компания холдинга «БМК»

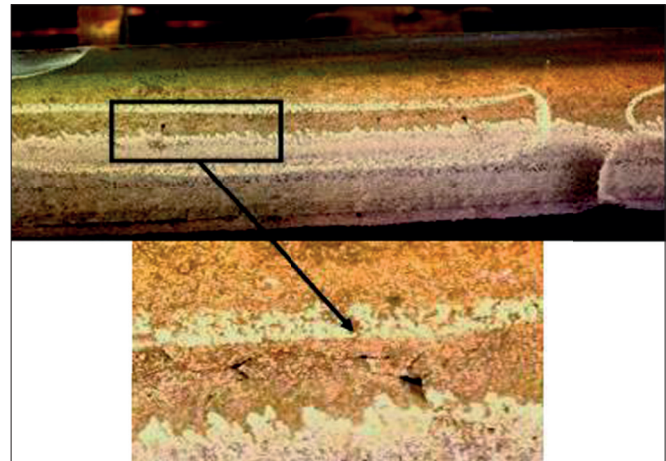
Исследование проводили после обнаружения дефектов на поверхности горячекатаного круга диаметром 140 мм плавки перитектической стали, которая по технологическим признакам считается трещиностойкой. Внешний вид поверхностного дефекта горячекатаной заготовки представлен на рис. 1.

Отмечены выявленные поверхностные дефекты. Из дефектных участков металла были вырезаны и подготовлены микрошлифы.

Рис. 1. Поверхностный дефект в виде сетчатых трещин на горячекатаной заготовке

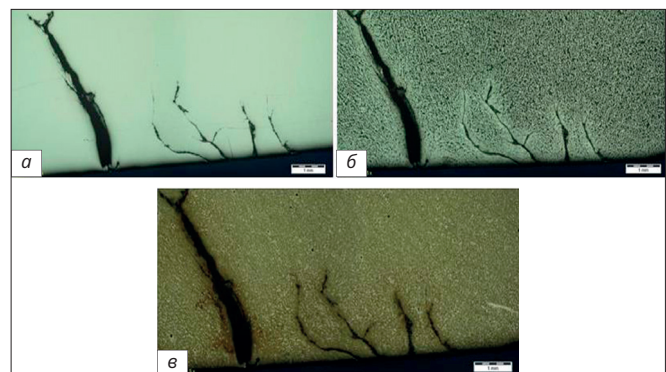
Рис. 2. Микроструктура в зоне выявленных дефектов: а – микрошлиф не травлен; б – травление в реактиве «Nital»; в – травление в реактиве «Обергоффера»

таллографического микроскопа отраженного света OLYMPUS GX-51 на нетравленном образце выявлены поверхностные дефекты, расположенные под углом к поверхности (рис. 2, а). В полостях дефектов обнаружены окалина и включения, а после травления в реак-

тиве «Nital» – участки обезуглероживания (рис. 2, б). Для выявления ликвации микрошлиф был потравлен в реактиве «Обергоффера» [3]. Участков белого цвета, которые указывают на имеющуюся в металле ликвацию (интенсивность окраски зависит от степени сепрегации), не выявлено (рис. 2, в).

микроструктуре металла являются наличие в полостях окалины, обезуглероживание, отсутствие ликвации. Обнаруженные дефекты были классифицированы как раскаты трещины (сетчатые), наследованные от непрерывнолитой заготовки.

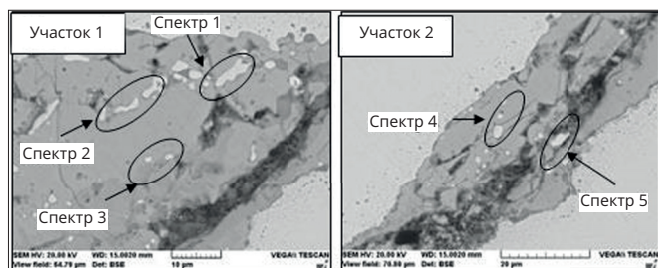
Рис. 3. Микрофотографии участков дефекта

На рис. 3 и 4 приведены результаты исследования на СЭМ с РМА включений, выявленных в полостях дефектов на горячекатаной заготовке.

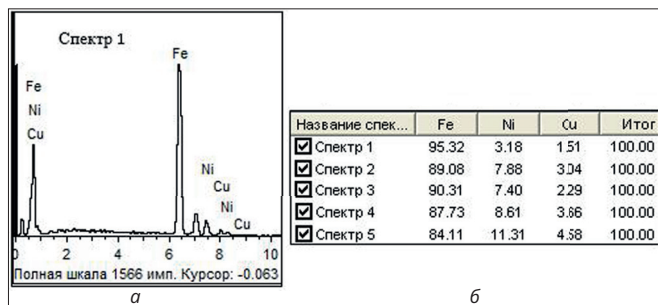
Рис. 4. Результаты химического состава включений в полостях дефектов: а – характеристический спектр химических элементов; б – химический состав включений, вес. %

Химический состав включений в полостях дефектов показал наличие таких элементов, как Ni, Cu, Fe. Выявленные Cu и Ni, обнаруженные в полости дефектов, свидетельствует об их диффузии со стенок кристаллизатора при разливке металла. Характерными генетическими признаками для выявленных дефектов в

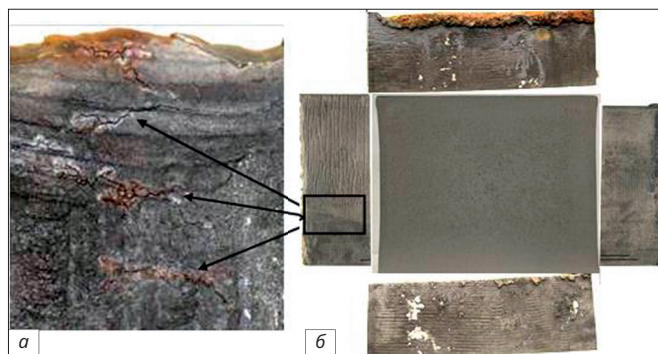
Рис. 5. Макротемплет (а) и «горбушки» малых и больших граней (б) непрерывнолитой заготовки

Для более детального исследования отобрали пробу непрерывнолитой заготовки сечением 300×400 мм той же плавки длиной 300 мм для анализа качества поверхности (рис. 5, а). Из заготовки были вырезаны: поперечный макротемплет, а с участков поверхности малых и больших граней – так называемые «горбушки» (рис. 5, б). Темплет и «горбушки» были протравлены в 50 %-ном растворе соляной кислоты. Внешний вид поверхности и макротемплет непрерывнолитой заготовки представлены на рис. 5.

После исследования всей поверхности «горбушек» выявлены трещины в районе малой грани, расположенные как в складках качания, так и распространенные по грани вне складок. Данные дефекты, нарушившие сплошность поверхности, представляют собой взаимно пересекающиеся как небольшие, так и развисяющиеся извилистые трещины.

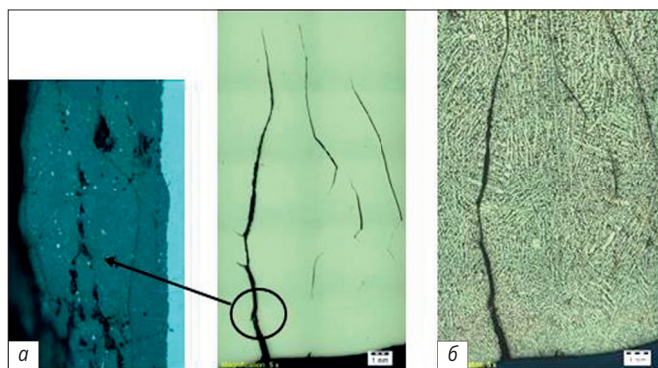
Рис. 6. Микроструктура в районе сетчатых трещин в непрерывнолитой заготовке: а – нетравлено; б – травление в реактиве «Nital»

Из «горбушки» малой грани непрерывнолитой заготовки был вырезан поперечный микрошлиф в районе дефектов. При микроструктурном исследовании в светлом поле на нетравленном микрошлифе выявлены поверхностные и подповерхностные дефекты, расположенные под разными углами к поверхности. В полостях поверхностных и подповерхностных дефектов выявлены включения белого цвета (панорамный рис. 6, а). После травления в реактиве «Nital» обнаружено, что дефекты располагаются как в межосевых участках, так и пересекают оси дендритов (рис. 6, б). Все дефекты классифицированы как сетчатые трещины.

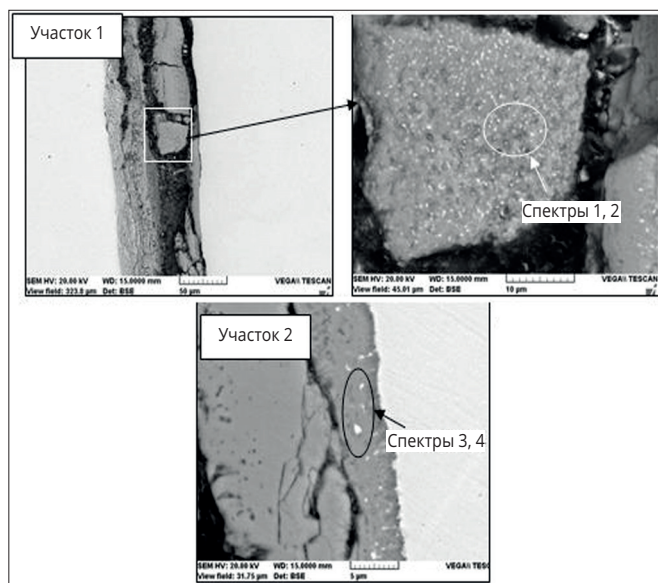
Рис. 7. Микрофотографии участков дефекта

На рис. 7 и 8 приведены результаты исследования на СЭМ с РМА включений, выявленных в полостях дефектов на непрерывнолитой заготовке.

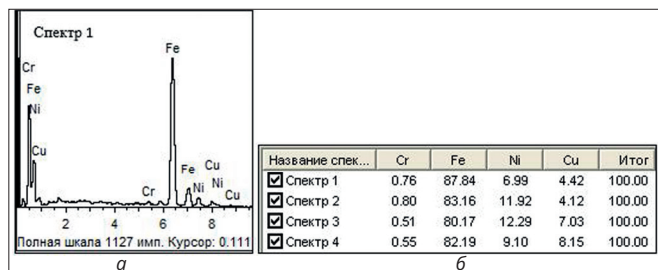
Рис. 8. Результаты химического состава включений в полостях дефектов: а – характеристический спектр химических элементов; б – химический состав включений, вес. %

Химический состав включений в полости дефекта показал наличие таких элементов, как Cr, Ni, Cu, Fe. Выявленные Cu, а также Ni и Cr свидетельствуют о проникновении этих элементов вследствие диффузии со стенок кристаллизатора при разливке металла.
