Н.А. ГЛАЗУНОВА; О.В. РОГОВЦОВА

ОАО «БМЗ — управляющая компания холдинга «БМК», г. Минск, Республика Беларусь

## ЛИКВАЦИОННЫЕ ПОЛОСКИ И ТРЕЩИНЫ В НЕПРЕРЫВНОЛИТОЙ ЗАГОТОВКЕ И ИХ ВЛИЯНИЕ НА КАЧЕСТВО ГОРЯЧЕДЕФОРМИРОВАННОЙ МЕТАЛЛОПРОДУКЦИИ

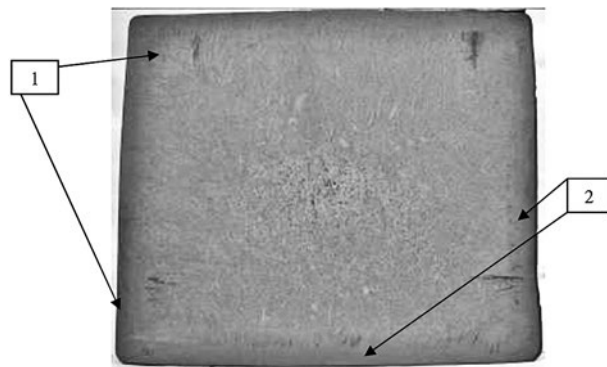
Рисунок 3 — Макроструктура НЛЗ с ЛП, перпендикулярными граням (1) в районе углов и перпендикулярными граням в средней их части (2)

- перпендикулярные граням (рисунок 3):

- в районе тупых углов зарождаются в кристаллизаторе, в зоне подбоя и далее в ЗВО. Образование тупого угла может сопровождаться искажением прилегающей к нему грани (ужимина) и ромбичностью заготовки. В районе острых углов образуются уже после выхода слитка из кристаллизатора в зоне подбоя, также развиваются в ЗВО в результате разогрева и расширения участков корки, примыкающей к острому углу;

- в средней части граней и около нее — являются термическими, образуются под кристаллизатором и в верхних секциях ЗВО в результате разогрева и температурного расширения средних участков корки заготовки (см. рисунок 3). Могут распространяться в глубину слитка и сопровождаться продольной ужиминной.

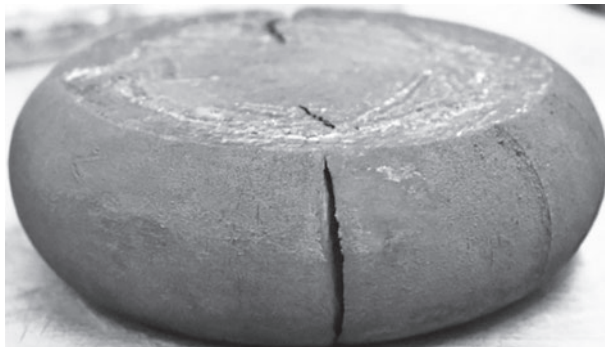
**Рисунок 14** — Проба с ЛП угловыми длиной 20 мм после осадки на 2/3 высоты: *a* — торец пробы; *б* — макроструктура; *в* — поверхность

- по ЛП, перпендикулярным граням, внутренних и поверхностных дефектов не образовалось;
- по ЛП угловым длиной 13 мм, расположенным на расстоянии 6 мм от поверхности, внутренних и поверхностных дефектов не образовалось (рисунок 13);
- по ЛП угловым длиной 20 мм, расположенным на расстоянии 2–4 мм от поверхности, образовались трещины с выходом на поверхность (рисунок 14). Длина трещин превышает размер ЛП исходной заготовки.

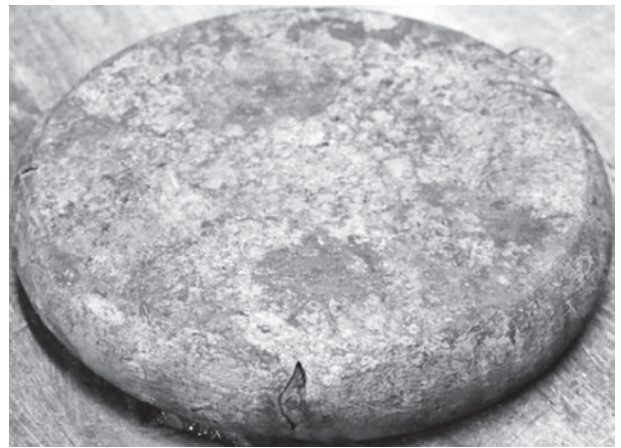
**Рисунок 15** — Проба с ЛП угловыми длиной 13 мм после осадки на 3/4 высоты: *a* — торец пробы; *б* — серный отпечаток; *в* — макроструктура

После осадки на 3/4 высоты на поверхности пробы образовался дефект (рисунок 15 *a*). Для исследования характера дефекта был сделан серный отпечаток и макротемплет поперечного сечения (см. рисунок 15 *б, в*). При исследовании макроструктуры выявлено, что образование дефекта произошло по ЛП. Длина ЛП значи-

тельно превысила длину ЛП в исходной горячекатаной заготовке.
