АНАЛИЗ ПРИЧИН И УСЛОВИЙ ФОРМИРОВАНИЯ ПОВЕРХНОСТНЫХ ДЕФЕКТОВ НА ГОРЯЧЕКАТАНОМ ПРОКАТЕ ИЗ ПЕРИТЕКТИЧЕСКИХ МАРОК СТАЛИ, ПОЛУЧЕННЫХ В УСЛОВИЯХ ОАО «БМЗ – УПРАВЛЯЮЩАЯ КОМПАНИЯ ХОЛДИНГА «БМК»

А. В. ТЕРЕЩЕНКО, Н. А. ХОДОСОВСКАЯ, ОАО «БМЗ – управляющая компания холдинга «БМК», г. Жлобин, Гомельская обл., Беларусь, ул. Промышленная, 37. E-mail: mn.rcmp@bmz.gomel.by, тел. 375-2334-54290

ANALYSIS OF THE CAUSES AND CONDITIONS FOR THE FORMATION OF SURFACE DEFECTS ON HOT-ROLLED PRODUCTS FROM PERITECTIC STEEL GRADES OBTAINED UNDER THE CONDITIONS OJSC “BSW – MANAGEMENT COMPANY OF THE HOLDING “BMC”

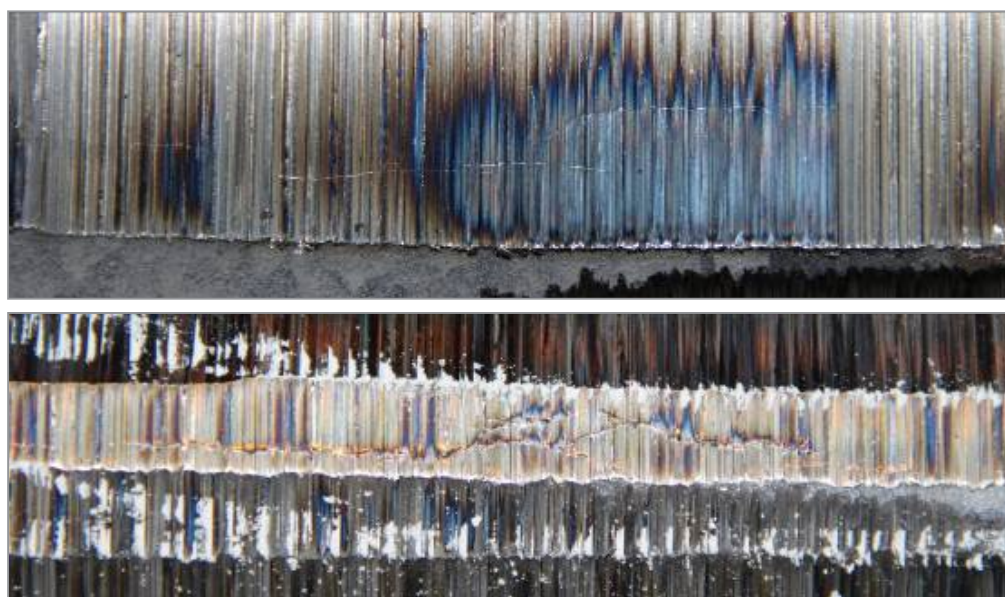
В условиях БМЗ разливка стали осуществляется на криволинейной 4-ручьевой блюмовой МНЛЗ в заготовки сечением 250x300 и 300x400 мм. В ходе контроля качества круглого горячекатаного проката стали марки 18Г2АФ была получена отсортировка продукции по поверхностным дефектам сталеплавильного происхождения до 40% от плавки. С целью установления причин, условий формирования поверхностных дефектов на отсортированных заготовках стали 18Г2АФ были исследованы образцы НЛЗ и проката. Внешний вид дефектов на поверхности проката представлял собой раскрытые разрывы металла, расположенные полосой вдоль направления деформации (рис. 1, 2) и преимущественно сконцентрированные в непосредственной близости к углу непрерывнолитой заготовки (установлено в ходе исследования макротемплета горячекатаного проката).

Рис. 1. Внешний вид дефекта на поверхности круглого горячекатаного проката стали марки 18Г2АФ

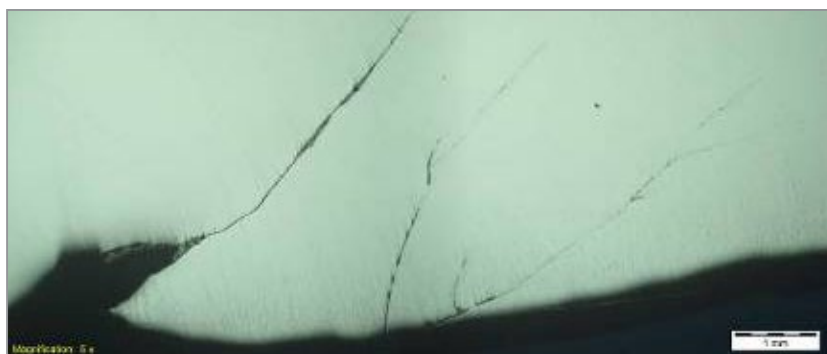
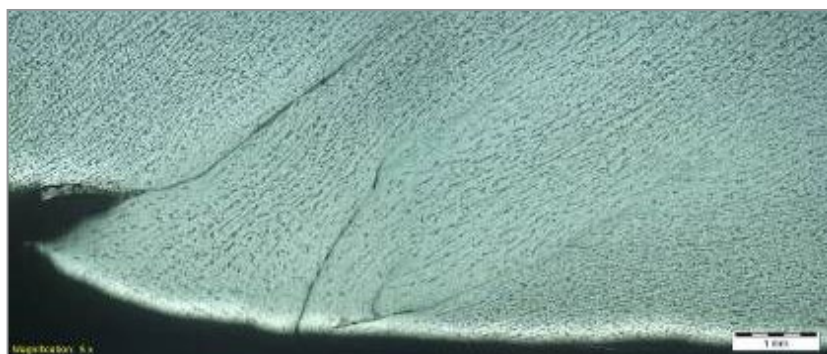
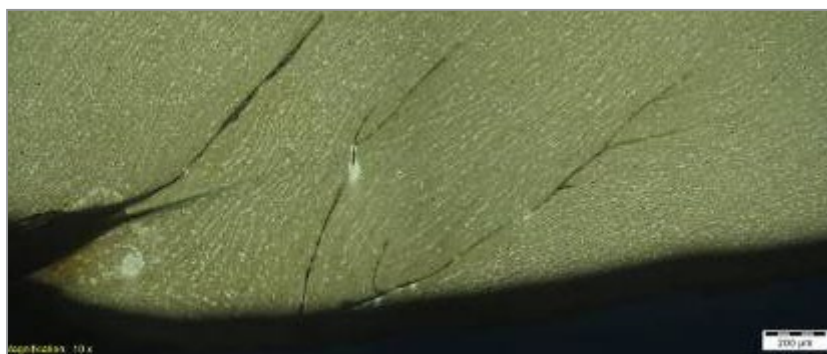
При микроструктурном исследовании с помощью инвертированного металлографического микроскопа отраженного света «OLYMPUS GX-51» на нетравленных микрошлифах в светлом поле зрения обнаружено, что поверхностные дефекты расположены под углом к поверхности. В полостях дефектов присутствует окалина. Также имеются характерные признаки дефектов сталеплавильного производства: обезуглероживание и выстроенные крупные зерна феррита в районе дефекта [3]. При травлении микрошлифов в реактиве «Обергоффера» участки сегрегации выявлены не были, что свидетельствует об образовании дефекта не на стадии первоначального формирования данного участка НЛЗ (рис. 3).

Рис. 3. Микроструктура в зоне выявленных дефектов на поверхности круглого горячекатаного проката стали марки 18Г2АФ: *a* – нетравленный микрошлиф; *б* – травление в реактиве «Nital»; *в* – травление в реактиве «Обергоффера». х 100

Таким образом, проведенные исследования, в том числе изучение внешнего вида, анализ макроструктуры, а также микроструктурных особенностей образовавшихся дефектов на поверхности круглого горячекатаного проката диаметром 140 мм стали марки 18Г2АФ позволили (в соответствии с ГОСТ 21014) классифицировать их как раскатанные трещины (сетчатые) с максимальной глубиной залегания в исследуемом сечении до 2,8 мм.

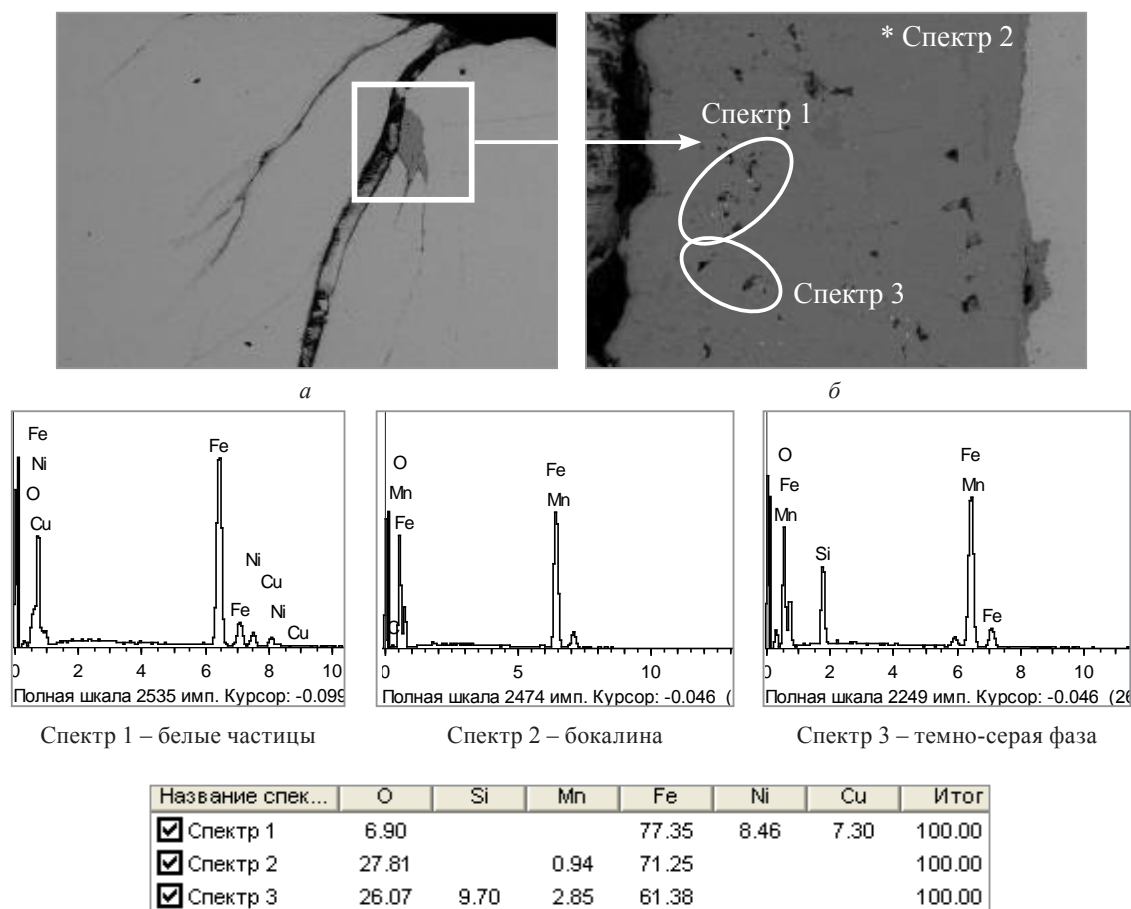
Для более детального определения химического состава включений, расположенных в полостях дефектов, было проведено исследование с помощью растрового электронного микроскопа с рентгеновским микроанализатором Vega II Tescan (рис. 4).

Рис. 4. Исследование включений, расположенных в полости выявленных дефектов, на растровом электронном микроскопе с рентгеновским микроанализатором Vega II Tescan: *a* – $\times 100$; *б* – $\times 1000$

Результаты исследований химического состава включений в полости дефектов показали наличие таких элементов, как Ni, Cu, Mn, Si, Fe, O. Выявленная медь, а также никель свидетельствуют о проникновении перечисленных выше элементов в полость дефекта вследствие их диффузии со стенок кристаллизатора при разливке металла.

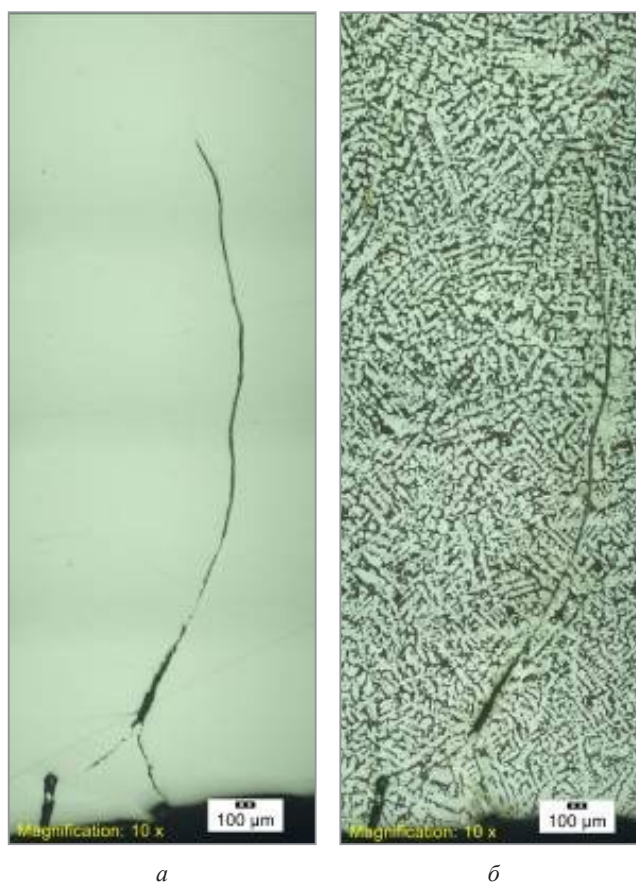
При микроструктурном исследовании в светлом поле зрения на нетравленном микрошлифе установлено, что дефекты расположены под разными углами к поверхности (рис. 6). В полостях дефектов обнаружена окалина. После травления в реактиве «Nital» выявлено, что дефекты располагаются как в межосных участках, так и пересекают оси дендритов. [4]. Максимальная глубина залегания дефектов непрерывнолитой заготовки в исследуемом сечении достигала 4,7 мм.

Рис. 6. Выявленные дефекты на непрерывнолитой заготовке сечением 300x400 мм стали марки 18Г2АФ:
 а – нетравленный микрошлиф; б – травление в реактиве «Nital». x100

Таким образом, на основании полученных результатов при проведении исследований можно сделать вывод о том, что трещинообразование происходит в теле непрерывнолитой заготовки в процессе ее кристаллизации в кристаллизаторе. При последующей прокатке, видоизменяясь, образуются трещины на поверхности горячекатаного проката. Процесс охлаждения металла в кристаллизаторе происходит в результате циркуляции охлаждающей жидкости в зазоре между гильзой и рубашкой кристаллизатора. Конструктивно данный зазор выполнен неизменным по сечению и соответственно обеспечивает более интенсивный теплоотвод в районе угла кристаллизатора в сравнении с гранями [5]. По нашему мнению, так формируются условия для неравномерной усадки корочки заготовки, а также образуется больший зазор в районе угла и соответственно более интенсивное воздействие ферростатического давления жидкого металла в этой зоне, что в последующем приводит к образованию усадочных напряжений и возможному появлению дефектов на условной границе, соответствующей зоне более равномерного теплообмена.

Для решения данной проблемы требуется проведение дополнительных исследований теплообменных процессов в зоне кристаллизатора и установление оптимальных условий кристаллизации НЛЗ с учетом особенностей сплава, скорости вытяжки и других технологических параметров.
